RAPPORT

Miljöteknisk undersökning Eda kommun Kroppstafors, Åmotfors 2:72, 2:81 samt 2:84

2009-02-23

WSP Samhällsbyggnad

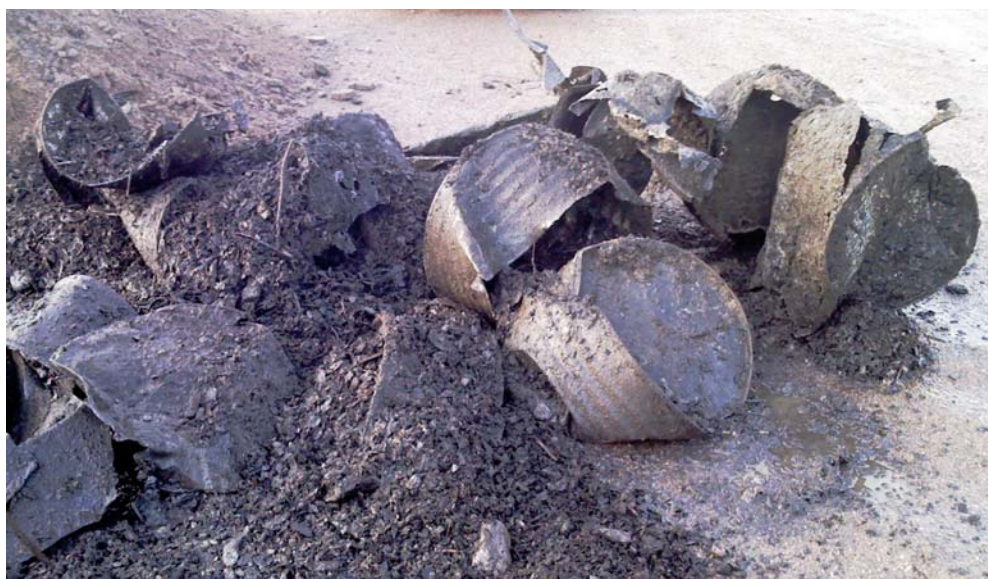
Vid punkt 18 påträffades ett flertal gamla tunnor med okänt innehåll på en nivå av ca 2 m u my (se Figur 1). Svarta oljeliknande rester samt en skarp lukt kunde iakttas i tunnorna. Även i denna punkt påträffades större mängder bark samt troligt dräneringsrör som läckte vatten. Vattenytan var täckt av en oljefilm och tydlig lukt kom upp från gropen.

Figur 1. Uppgrävda oljetunnor vid provpunkt 18 vid Kroppstaforsområdet.

Vid provtagningen grävdes diverse industriavfall upp bland annat barkrester och i en punkt även gamla oljetunnor där det noterades synlig oljeförorening samt kraftigt oljelukt. Fullständiga analysresultat återfinns i Bilaga 5a.

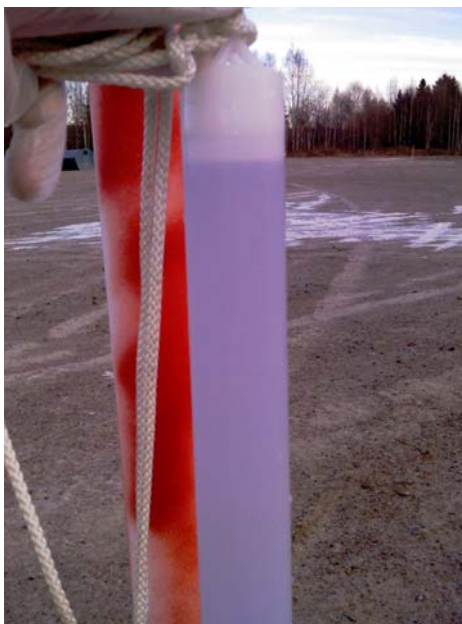
Vid omsättning inför syreprovtagning vid punkt 16 återfanns lilafärgat vatten i röret (se Figur 2). I samråd med beställaren provtogs vattnet dels med avseende på syre men även på metaller. Ca 25-30 meter väster om röret återfanns bildelar, troligtvis från en mindre bilolycka, vilken kan ha orsakat utsläpp till grundvattnet. För att få en indikation om vad som orsakat färgningen insändes ett vattenprov till ackrediterat laboratorium för analys med avseende på metaller efter samråd med laboratoriet (se Bilaga 4)

Figur 2. Lilafärgat vatten i provpunkt 16 vid omsättning inför syreprovtagning.

I punkt 16 (där lilafärgat vatten och diesellukt i jord påträffats) återfanns inga föroreningshalter överskridande aktuell riktvärdesnivå. Inte heller i punkt 2, där kraftig oljelukt påträffats, översteg analyserade föroreningshalter riktvärdesnivån för MKM.
