UTLÅTANDE STATUSBESIKTNING
/Komplettering 2022-03-04
Huvudbyggnad ;SKARBOL 1:77
EDA KOMMUN

Statusbesiktning

Besiktningen utfördes 2022-01-03

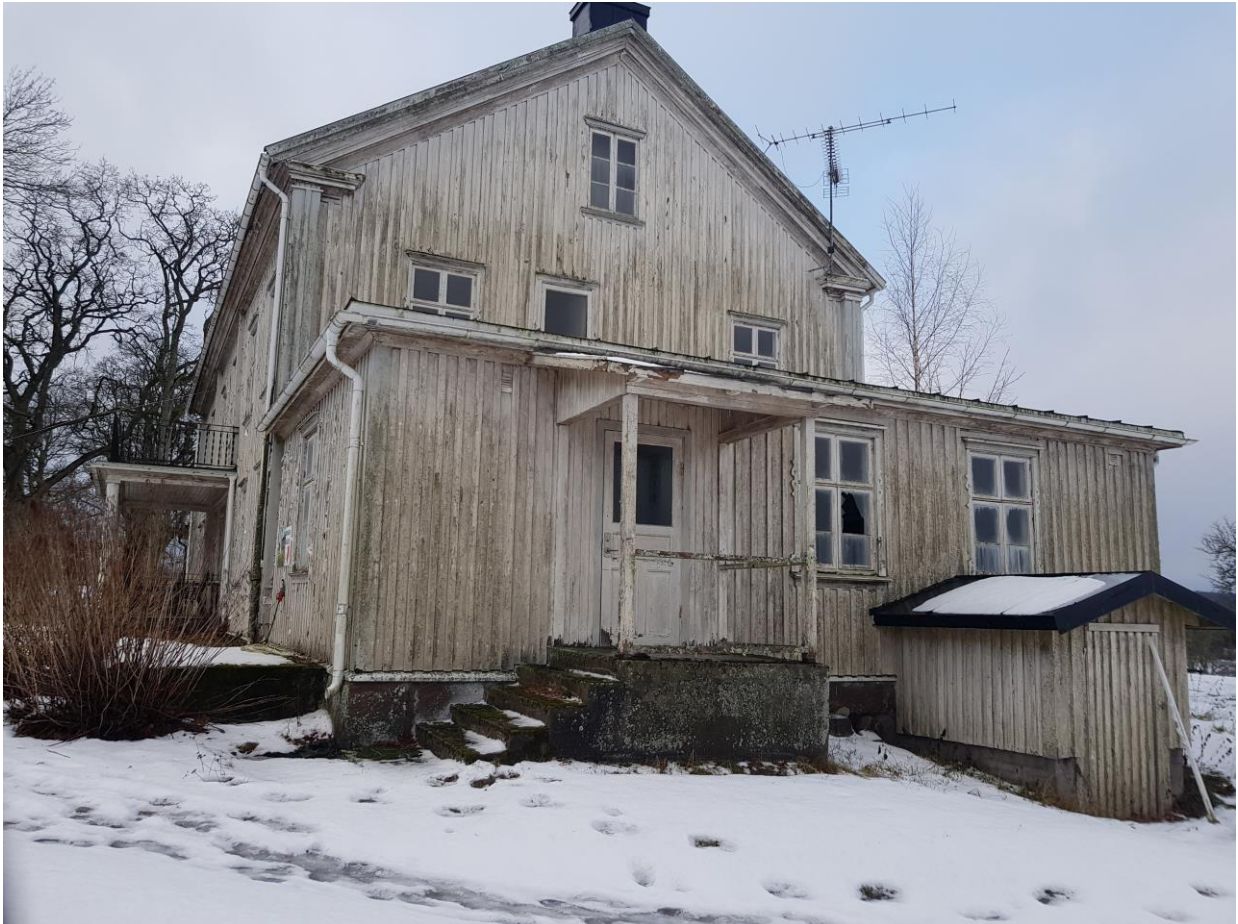
Mycket eftersatt underhåll vad avser takbeläggning, fasadpanel och fönster, dvs klimatskärmen i sin helhet.

Rötskador föreligger och framför allt i "sidobyggnader" Bör rivas.
Se bild nedan.

Befintlig byggnad bör rivas, ge plats och möjlighet till återuppbyggnad av en ny byggnad som uppfyller alla de tekniska egenskapskraven.

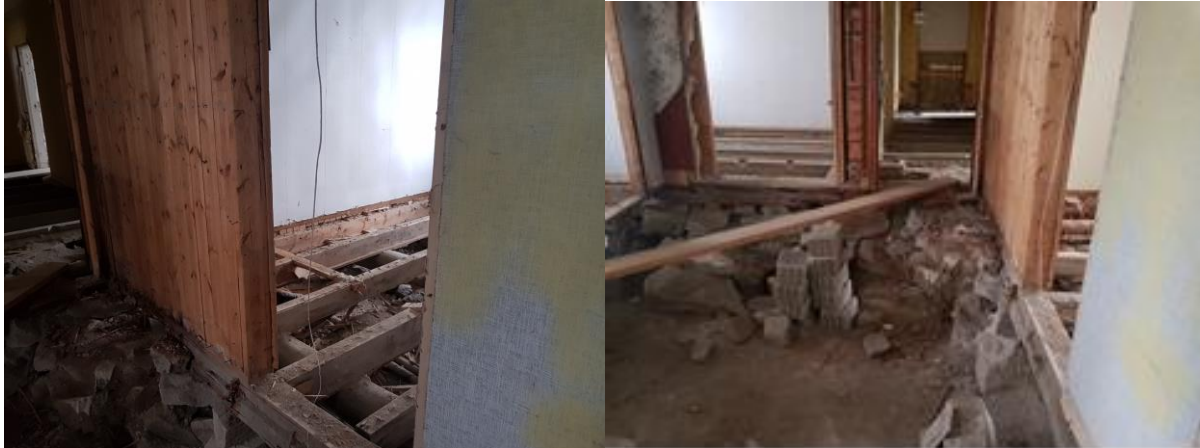
Sanering av rötskador har påbörjats i golvbjälklaget.

Typ av rötskador eller svampangrepp har inte kunnat fastställas.

Men av påbörjad sanering kan misstänkas att ett relativt omfattande Saneringsarbete krävs.

Se bild enligt nedan.
